# KVALITETSKONTROL

## Sigteanalyse

**Udtaget dato:** 22.06.2018  
**Vare:** 1-11 mm. knust KL. P  
**Prøvenr:** 18-0911  
**Udtaget af:** MS  
**Udtagnings sted:** Hjøllund

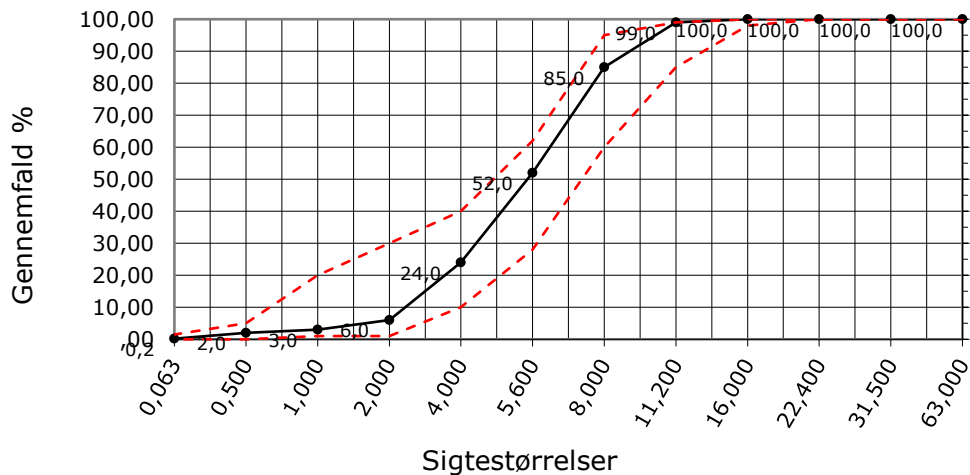
### Kornkurve

Sigtestørrelse	igterest	Gennemfald	Gennemfald %
63,00	0,0	0,0	<b>100,0</b>
31,50	0,0	0,0	<b>100,0</b>
22,40	0,0	0,0	<b>100,0</b>
16,00	0,0	0,0	<b>100,0</b>
11,20	0,0	0,0	<b>99,0</b>
8,00	0,0	0,0	<b>85,0</b>
5,60	0,0	0,0	<b>52,0</b>
4,00	0,0	0,0	<b>24,0</b>
2,00	0,0	0,0	<b>6,0</b>
1,00	0,0	0,0	<b>3,0</b>
0,50	0,0	0,0	<b>2,0</b>
0,063	0,0	0,0	<b>0,2</b>
Bund:	0,0	0,0	
Udvask:	0,0	0,0	
	0,0
